هنر و معماری :: نشریه اثر :: پاییز ۱۳۹۹ - شماره ۹۰ (علمی-ترویجی/ISC)

ارزیابی اصالت در محدوده‌های شهری تاریخی براساس مطالعه و آسیب‌شناسی محله پاقپان کاشان مطالعه، آسیب‌شناسی و ارزیابی اصالت محله پاقپان کاشان

حمیدرضا جیحانی^۱، ثمینہ صابری^{۲*}

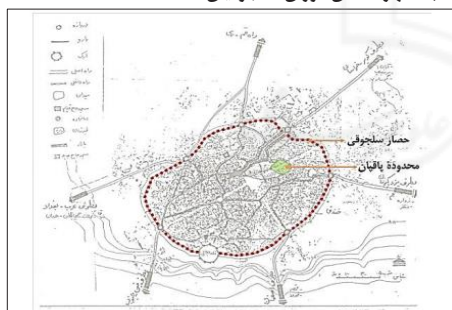
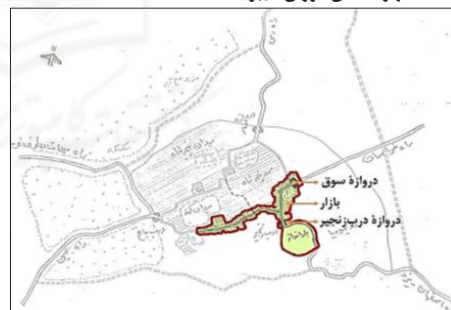
شکل ۱. محدوده پایقان در دوران آل‌بویه و سلجوقیان (ماخذ: نگارندگان بر اساس Birashk, 1997B)

ب: شهر کاشان دوران سلجوقیان

الف: شهر کاشان دوران آل‌بویه

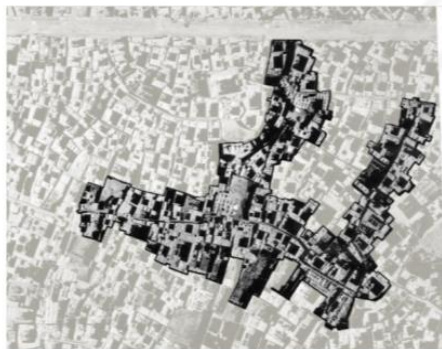
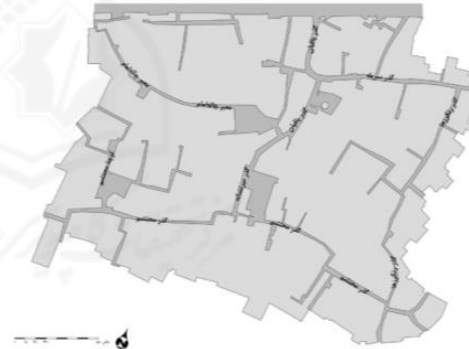
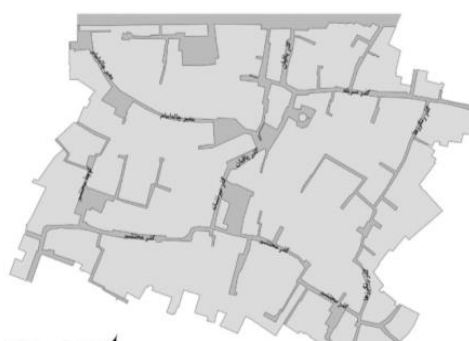
شکل ۵. قطعات و معابر تشکیل دهنده محله پاقیان (ماخذ: نگارندگان)

گذرهای پاقیان، میرنشانه، رنگرها و محتشم در

الف: نقشه قطعات و معابر تشکیل دهنده محله پاقیان، تهیه شده بر اساس تصویر هوایی سال ۱۳۳۵

وضع موجود گذرهای پاقیان، میرنشانه، رنگرها

ب: نقشه وضع موجود قطعات و معابر تشکیل دهنده

همان‌گونه که نقشه تهیه شده از گذرها و قطعات تشکیل‌دهنده محله پاقپان در سال ۱۳۳۵ نشان می‌دهند، محله دارای گذرها و معابری با عرض دو تا چهارمتری بوده است. از مهم‌ترین گذرهای این محدوده به گذر پاقپان، گذر رنگرزاها، گذر میرنشان و گذر محتشم می‌توان اشاره کرد (شکل ۵- الف).

همان‌طور که مقایسه کادر «الف» و «ب» در شکل ۵ نشان می‌دهد، امروزه در جداره هر چهار گذر یادشده تخریب و نوسازی صورت گرفته است. این تخریب‌ها و ساخت‌وسازهای جدید بر ماهیت اولیه گذرها تأثیرگذار بوده است؛ به‌ویژه تعریض‌هایی صورت‌گرفته تا مسیر عبور و مرور خودروها را تسهیل کند. عمده این تخریب‌ها را در شمال‌غربی گذرهای پاچان و محتشم شاهدیم و به‌موجب آن، بخش وسیعی از ساباط گذر پاچان نیز از بین رفته است. در پی مداخلات، فضاهای انسان‌محوری مانند مرکز محله‌های پاچان و میرنشانه و محتشم که نقش مهمی در شخصیت و ساختار کالبدی و کارکردی گذرهای یادشده دارند و عمده تعاملات اجتماعی محله و گذرها در آن‌ها شکل می‌گرفته است، به فضای پارک خودروها تبدیل شده‌اند. این در حالی است که در دو سوی گذر رنگرها، تحولات کمتری صورت گرفته و در نتیجه، شکل و ماهیت اولیه آن دستخوش تغییرات کمتری شده است. در عین حال، این نوع تحولات را در بیشتر معابر محدوده مورد مطالعه می‌توان مشاهده کرد. به‌طور مثال، در جداره جنوبی شمالی‌ترین معبر محدوده که موازی خیابان محتشم است، تخریب زیادی صورت گرفته و فضایی ایجاد شده است که به محلی برای توقف خودروها تبدیل شده است. این موضوع را در جنوب‌غربی معبر چاله‌امام نیز می‌توان مشاهده کرد. در نتیجه این تحولات و تخریب‌های صورت‌گرفته در جداره گذرها، قطعات تشکیل‌دهنده محله نیز شکل و ماهیت اولیه خود را از دست داده‌اند.

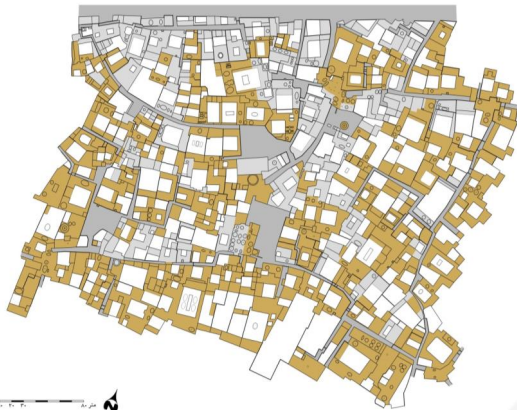
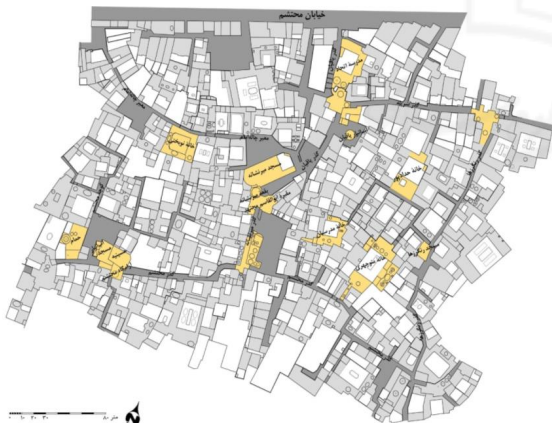
شکل ۶. نقشه پروخالی محله پاقپان (ماخذ: نگارندگان)

الف: نقشه پروخالی محله پاقپان، تهیه شده بر اساس تصویر هوایی سال ۱۳۳۵
واحدهایی که امروزه در محله پاقپان دچار تغییر شده‌اند

ب: وضع موجود

فضاهای پروخالی محله، تهیه‌شده براساس عکس هوایی سال ۱۳۳۵ قابل‌مشاهده است (شکل ۶- الف)؛ اما نقشه وضع موجود محله نشان می‌دهد که ساخت‌وسازهای جدید بدون درنظرگرفتن الگوهای اصیل توده‌گذاری صورت گرفته‌اند و بخش بیشتری از سطح زمین به عناصر ساخته‌شده اختصاص یافته است (شکل ۶- ب). بررسی این مسئله به‌شکل دقیق‌تر در شکل ۶ نشان می‌دهد که به‌ویژه این تغییر الگو در بخش شمالی محله صورتی گسترده‌تر دارد. به‌نظر می‌رسد احداث خیابان محتشم زمینه را برای ساخت بناهایی متفاوت فراهم کرده است. در جداره جنوبی خیابان محتشم در این محدوده و نیز بخش غربی گذر پاچان، بناهایی ساخته شده‌اند که الگوی پروخالی آن‌ها از الگوی اصیل محله پیروی نکرده است.

این در حالی است که در غرب بخش ثبت‌شده گذر رنگرها و در فاصله میان خانه‌های منوچهری و مدرسین، به‌ویژه در قلب محله یا شرق بقعه میرنشانه نیز ساخت‌وسازهای جدیدی قابل‌مشاهده است که الگوی پروخالی آن‌ها متفاوت با بناهای اصیل این منطقه است. به‌نظر می‌رسد ساخت بنای جدید مسجد میرنشانه که با تخریب بنای پیشین شکل گرفته و بسیار با بافت تاریخی محله ناهماهنگ است، بر شکل‌گیری بناهایی متفاوت با بناهای اصیل محله بی‌تأثیر نبوده. در کنار موارد ذکرشده، محدوده‌های واقع در جنوب‌غربی و شمال‌غربی خانه نوبختی، به‌ویژه در شمال مقبره محتشم محدوده‌هایی وجود دارد که حجم زیادی از فرسودگی و تخریب و نوسازی‌ها در آن‌ها رخ داده است. به‌طورحتم در کنار نوسازی‌های صورت‌گرفته که الگوی پروخالی آن‌ها با بناهای اصیل محله متفاوت است، تخریب‌های شکل‌گرفته نیز زمینه ساخت بناهایی را فراهم می‌کند که الگوی پروخالی آن‌ها با الگوی اصیل محله متفاوت است.

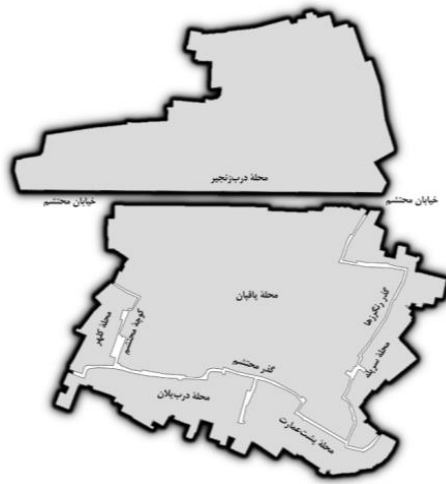
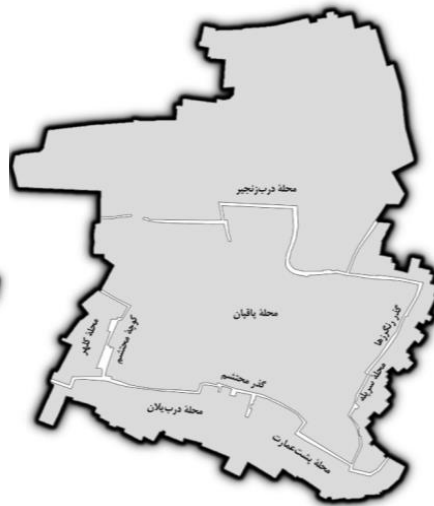
شکل ۸. ارتباط محله باقیان با محیط پیرامون (مأخذ: نگارندگان)

ب: وضع موجود

الف: پیش از دهه ۳۰

محله پاقپان پیش از تغییرات ایجاد شده و ساخت خیابان‌های جدید ارتباط گسترده‌ای با محله‌های پیرامون خود داشته است. درهم‌تنیدگی و پیوستگی این محله با محله کلهر و درب‌زنجر به قدری بوده است که در برخی از قسمت‌ها مرز مشخصی نمی‌توان بین آن‌ها ترسیم کرد (شکل ۸-الف). با این حال همان‌گونه که در کادر «ب» شکل ۸ مشخص است، احداث خیابان محتشم کاملاً محدوده مورد مطالعه را از محله درب‌زنجر جدا کرده است. با وجود این، محله پاقپان هنوز ارتباط و پیوستگی خود با محله‌های سرپله، پشت‌عمارت، درب‌یلان و بخش‌های باقی‌مانده از محله کلهر را حفظ کرده است و تعاملات اجتماعی و فرهنگی و اقتصادی این محله‌ها با وجود کم‌رنگ‌شدن همچنان جریان دارند. محله کاملاً از محله درب‌زنجر و مهم‌تر از آن از بازار کاشان منفک شده است که در شمال محله درب‌زنجر قرار دارد؛ در نتیجه، محله بخش عمده‌ای از تعاملات خود را به‌ویژه با بازار از دست داده و منزوی شده است. در عین حال، مشکل اصلی‌تر ساخت خیابان بدون توجه به ساخت فضایی شهر است که به ارتباط بازار با محیط شهری و ساخت شهری کل محدوده تاریخی نیز آسیب‌های جبران‌ناپذیری وارد کرده است (Jayhani, Shafiei, Hashemi & Omranipour, 2021). در این مورد می‌توان به نقش خیابان محتشم اشاره کرد که به میان‌بری برای عبور از محدوده تاریخی شهر تبدیل شده و نقش گذرهای اصلی در ساخت ارتباطی شهر را به معابر با اهمیت پایین فروکاسته است. محورهای دیگری همچون خیابان غیاث‌الدین نیز همین تأثیر را به‌میزان کمتری برای محله پاقپان در پی داشته و ضمن فروکاستن نقش گذرهای گوناگون محله، ارتباط کل محله را با محیط شهری بلافصل و ساخت شهر سنتی به‌طور محسوس گاهش داده‌اند.؟

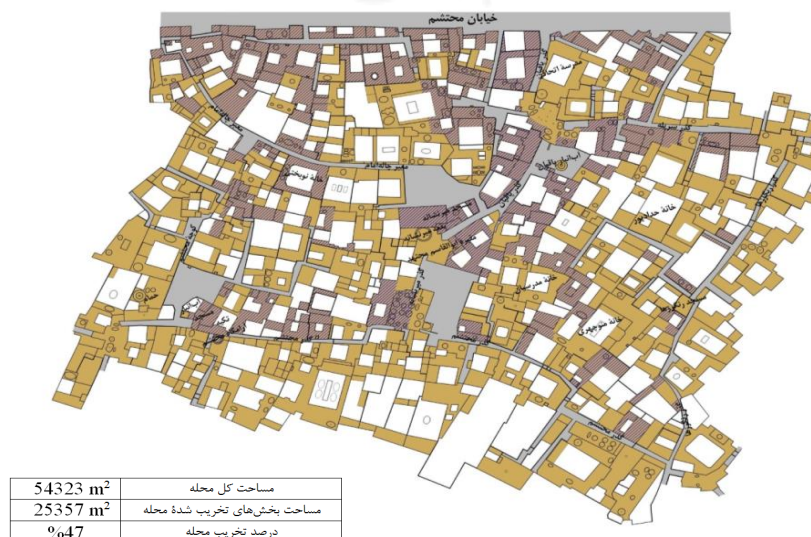
شکل ۹. خرابی‌های بخش اصیل محله (مأخذ: نگارندگان)

واحدهایی که امروزه در محله پاقپان دچار تخریب شده‌اند

برای بررسی مسئله بازتاب ارزش حقیقی در محله پاقپان، ابتدا باید این موضوع مورد ارزیابی قرار می‌گرفت که محله چه میزان از وضعیت زمان پیدایش خود را حفظ کرده است (ICOMOS Americas, 1996). همان‌گونه که بررسی‌های صورت گرفته با توجه به آخرین شکل اصیلی که از این محله قابل شناسایی است، نشان داد، محله پاقپان در دهه‌های اخیر دچار تخریب‌ها و تغییرات بسیاری بوده است. بررسی‌های دقیق‌تر صورت گرفته در این پژوهش بر مساحت تخریب‌های محله پاقپان نشان می‌دهند که امروزه حدود ۴۷ درصد، یعنی نزدیک به نیمی از شکل اصیل این محله از بین رفته است. این تخریب‌ها بر کاربری‌های محله نیز تأثیری مستقیم داشته‌اند و از مساحت تخریب‌های یادشده حدود ۱۷ درصد کاملاً بدون کاربری هستند (شکل ۹). در کنار موارد بیان شده، بررسی‌های صورت گرفته نشان می‌دهند که اگرچه بناهای معتبر این محله مانند بقعه میرنشانه و آرامگاه محتشم هنوز میزبان زائران و گردشگرانی هستند که از مناطق مختلف به این عناصر ارزشمند تاریخی و فرهنگی مراجعه می‌کنند، از اعتبار

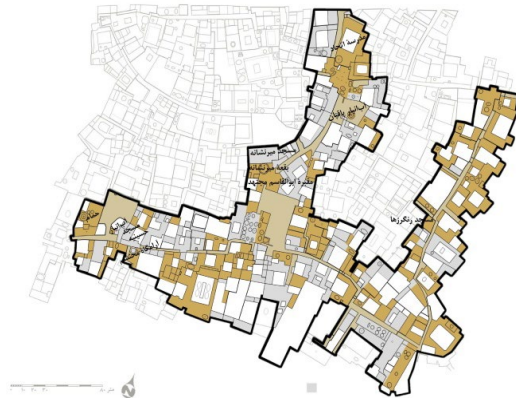
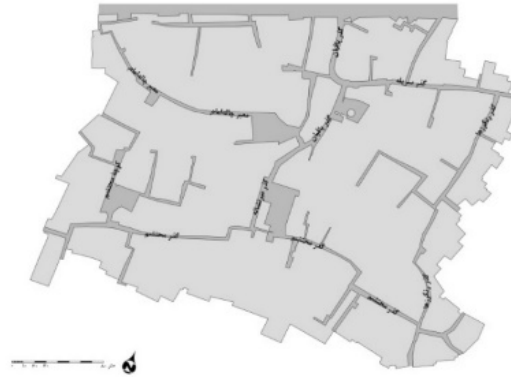
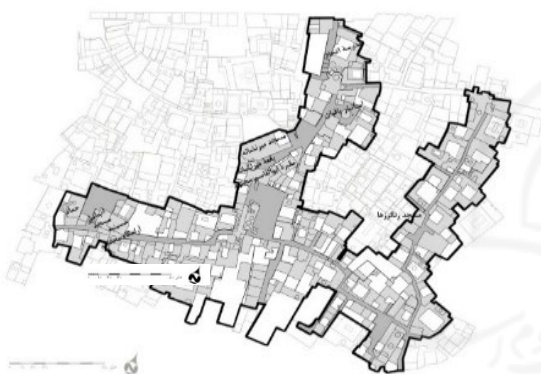
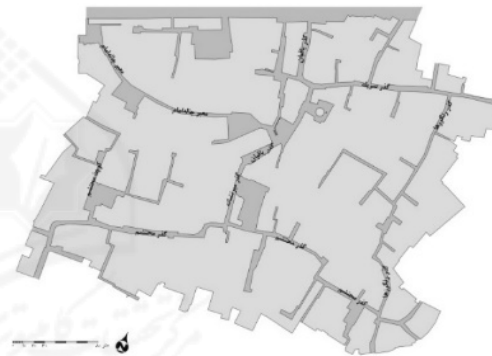
جدول ۴. بررسی اصالت الگوهای کلان محله پاقپان (ماخذ: نگارندگان).

ج: گذرهای پاقپان، میرنشانه، رنگرزاها و محتشم در سال ۱۳۳۵

الف: نقشه قطعات و معابر تشکیل دهنده محله پاقپان در سال ۱۳۳۵

د: وضع موجود گذرهای پاقپان، میرنشانه، رنگرزاها و محتشم

ب: نقشه وضع موجود قطعات و معابر تشکیل دهنده محله پاقپان

- امروزه جداره‌های مهم‌ترین گذرهای محله پاقپان، یعنی جداره‌های محور پاقپان-میرنشانه حدود ۶۴٪، جداره‌های گذر رنگرزاها ۳۲٪ و جداره‌های گذر محتشم ۷۰٪ دچار تخریب و نوسازی شده‌اند.
- عمده تخریب‌های صورت گرفته را در شمال غربی گذرهای پاقپان و محتشم می‌توان مشاهده کرد.

- مقایسه نقشه معابر و قطعات تشکیل دهنده محله پاقپان در سال ۱۳۳۵ با وضع موجود، نشان می‌دهد که چگونه شکل اصیل و اولیه محله بواسطه تخریب و نوسازی در جداره معابر دچار تغییر شده است.

هدف از بررسی یکپارچگی محله این است که چه میزان از محله ناقص شده و از دست رفته است (ICOMOS Americas, 1996). بررسی‌های صورت‌گرفته روی الگوهای شهری (الگوهای کلان) محله پاقپان نشان داد تخریب در جداره گذرها چگونه بر اصالت راه‌ها و قطعات تشکیل‌دهنده محله تأثیرگذار بوده است. این مسئله به‌ویژه در جداره جنوبی شمالی‌ترین معبر محله و جنوب‌غربی معبر چاله‌امام و شمال‌غربی گذرهای پاقپان و محتشم مشهود است. این در حالی است که در قسمت شرقی محله این جنس از تحولات کمتر صورت گرفته و در نتیجه این قسمت از محله دارای فرم اصیل‌تری درمقایسه با بخش غربی و به‌ویژه قسمت شمالی محله است. برای نمایش دقیق‌تر این موضوع، میزان تخریب‌های شکل‌گرفته در جداره‌های مهم‌ترین گذرهای محله مورد بررسی قرار گرفتند. از ۲۵ واحدی که پیرامون محور پاقپان‌میرنشانه قرار گرفته بوده‌اند، ۱۶ واحد دچار تخریب و نوسازی شده‌اند و از ۲۲ واحدی که پیرامون گذر رنگرها قرار گرفته بوده‌اند، ۷ واحد دچار تخریب و نوسازی شده‌اند و از ۴۳ واحدی که پیرامون گذر محتشم قرار گرفته بوده‌اند، ۳۰ واحد دچار تخریب و نوسازی شده‌اند. در نتیجه، امروزه به‌طور تقریبی ۶۴ درصد جداره‌های محور پاقپان‌میرنشانه و ۳۲ درصد جداره‌های گذر رنگرها و ۷۰ درصد جداره‌های گذر محتشم دچار تخریب شده‌اند. این بررسی نشان می‌دهد که چگونه تخریب و نوسازی‌های صورت‌گرفته در جداره گذرها موجب تغییراتی نظیر تعریض و تخریب در آن‌ها شده و به شکل اولیه و اصیل آن‌ها آسیب وارد کرده است (جدول ۴).

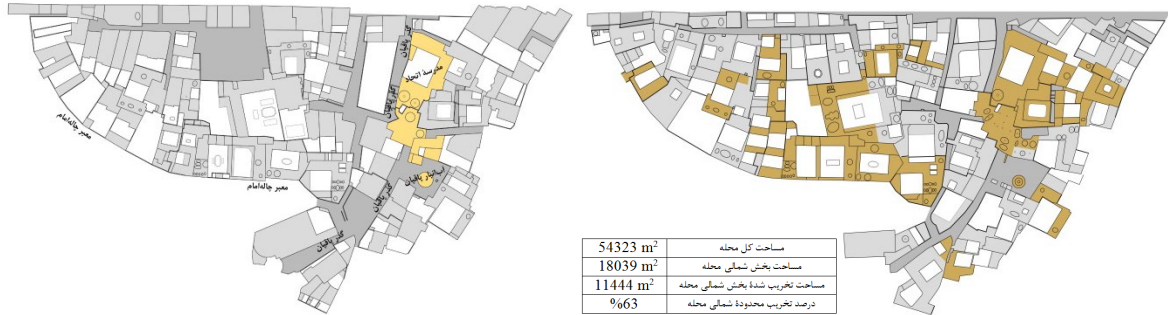
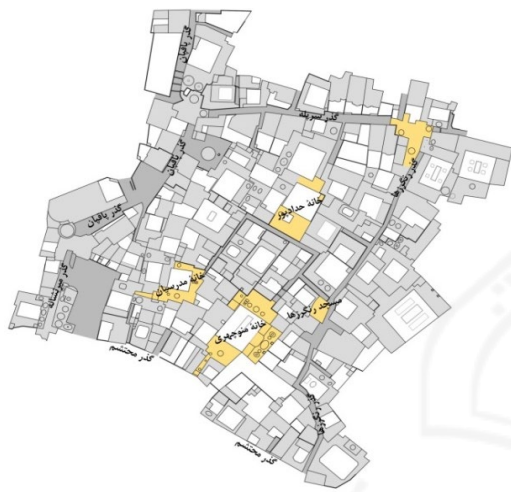
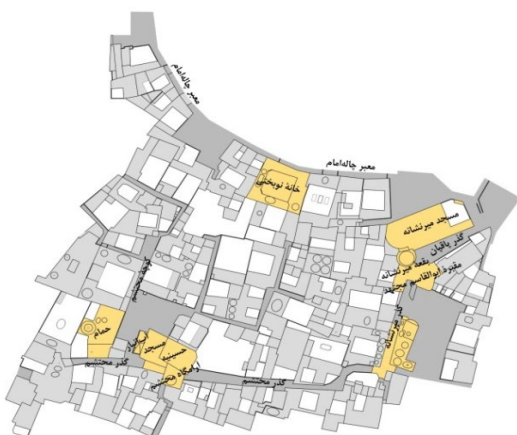
جدول ۵. بررسی اصالت الگوهای میانی و خرد محله باقیان (ماخذ: نگارندگان).

د: وضع موجود بخش شمالی محله

الف: بخش شمالی محله در سال ۱۳۳۵

ه: وضع موجود بخش شرقی محله

ب: بخش شرقی محله در سال ۱۳۳۵

ی: وضع موجود بخش غربی محله

ج: بخش غربی محله در سال ۱۳۳۵

امروزه حدود ۶۳٪ از مساحت اصیل بخش شمالی محله، ۳۹٪ از بخش اصیل شرقی و ۳۷٪ از بخش اصیل غربی محله تخریب شده و الگوی ساخت‌وسازهای جدید با الگوی بناهای اصیل متفاوت است.

درعین‌حال، مطالعه روی الگوهای میانی و خرد این محدوده که دچار تخریب و نوسازی شده‌اند، گویای آن است که امروزه در محله پاقپان بناهای برون‌گرای جدید جای بناهای درون‌گرای پیشین را گرفته‌اند؛ به‌گونه‌ای که استفاده از تیرآهن و سقف‌های تخت جایگزین سقف‌های گنبدی‌شکل و دیوارهای باربر بناها شده و شکل تزیینات و بازشوها و رنگ مصالح نیز متفاوت با الگوهای اصیل بناهای محله است. بررسی‌ها نشان می‌دهند که این مسئله به‌ویژه بخش شمالی محله را از شکل اصیل خود دور کرده است. امروزه، حدود ۶۳ درصد از مساحت اصیل این محدوده تخریب شده و ساخت‌وسازهای جدیدی که در آن شکل گرفته‌اند، الگوی متفاوتی از الگوی بناهای اصیل محله دارند. در این محدوده، تنها قسمتی در شرق گذر پاقپان و شمال معبر چاله‌امام چند بنای تاریخی باقی مانده‌اند که یادآور شکل اصیل بناهای محله هستند. این در حالی است که در قلب محله و در کنار بنای قدیمی و ثبت‌شده بقعه میرنشانه و در جنوب‌غربی محله، مسجد میرنشانه جدید و حسینیه جدید محتشم نیز با ناهماهنگی کامل با بستر موجود ساخته شده‌اند و دارای سبک و مصالح و مقیاسی متفاوت با بناهای اصیل پیرامون خود هستند. در این میان، بخش شرقی و غربی محله پاقپان درمقایسه با بخش شمالی، حجم کمتری از تغییر و تحول در بناهای خود را شاهد بوده‌اند. مساحت تخریب‌های بخش اصیل محدوده شرقی محله ۳۹ درصد و مساحت تخریب‌های بخش اصیل محدوده غربی محله نیز ۳۷ درصد است. این مسئله را می‌توان مرتبط با احداث خیابان محتشم و تأثیری دانست که در تخریب‌های بخش شمالی محله داشته است (جدول ۵).

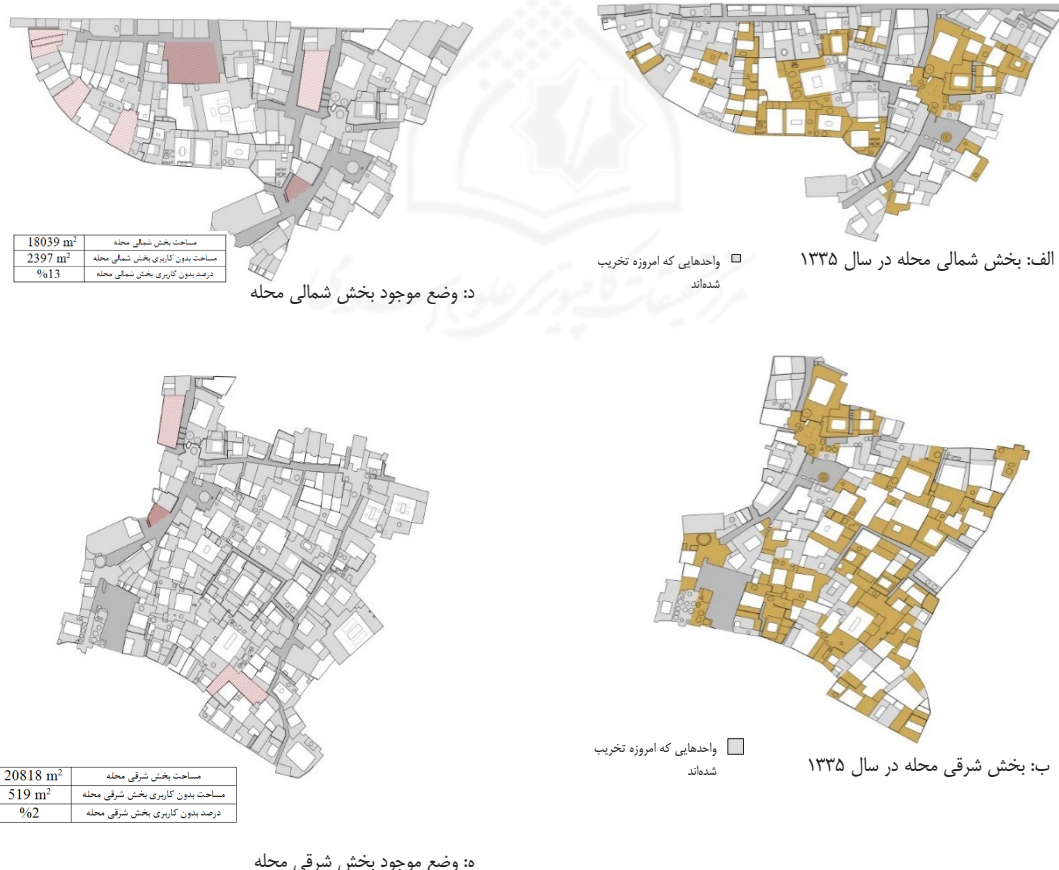
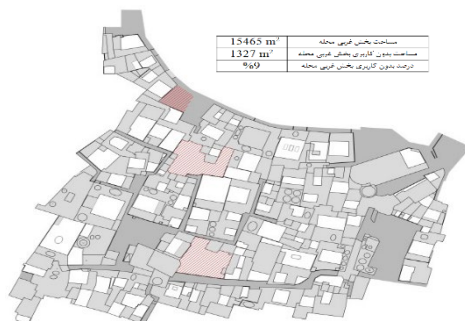
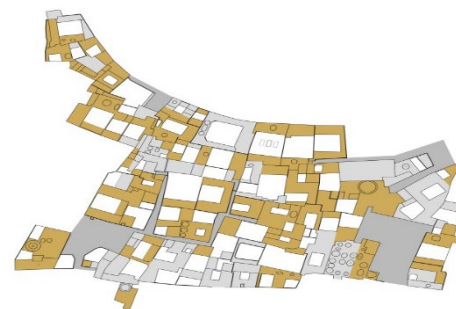
جدول ۶. بررسی اصالت کاربری محلهٔ پاقپان (ماخذ: نگارندگان).

ی: وضع موجود بخش غربی محله

ج: بخش غربی محله در سال ۱۳۳۵

امروزه ۱۳٪ از مساحت اصیل بخش شمالی محله، ۲٪ از بخش اصیل شرقی و ۹٪ از بخش اصیل غربی محله که با هاشور قرمز مشخص شده‌اند، به‌طور کامل تخریب شده و کاربری ندارند.

همان‌گونه که اشاره شد، با احداث خیابان محتشم و بی‌رونقی بازار دچار آسیب شده‌اند. در کنار موارد بیان شده، کارکرد اصیل فضاهای انسان‌محوری مانند مراکز محله نیز با ورود خودرو به محله تغییر یافته و به پارکینگ خودروها تبدیل شده است. در نهایت، آنچه بررسی‌های دقیق‌تر سه محدودهٔ محله روشن می‌کند، امروزه ۱۳ درصد از مساحت بخش اصیل محدودهٔ شمالی محله کاملاً تخریب شده و کاربری ندارد و ۹ درصد از مساحت بخش اصیل محدودهٔ غربی محله نیز دچار همین مشکل شده و بخش اصیل محدودهٔ شرقی محله با ۲ درصد، آسیب کمتری متحمل شده است (جدول ۶).
