## محلۀ سلطان میراحمد کاشان (ساخت محلۀ و مطالعه تغییر و تحولات آن)

پدیدآورنده (ها) : جیحانی، حمیدرضا؛ ارزانی، پوران دخت؛ محمدقلی بیک، مهسا

علوم اجتماعی :: نشریه کاشان‌شناسی :: بهار و تابستان ۱۳۹۴ - شماره ۱۴

## محله سلطان میراحمد کاشان (ساخت محله و مطالعه تغییر و تحولات آن)

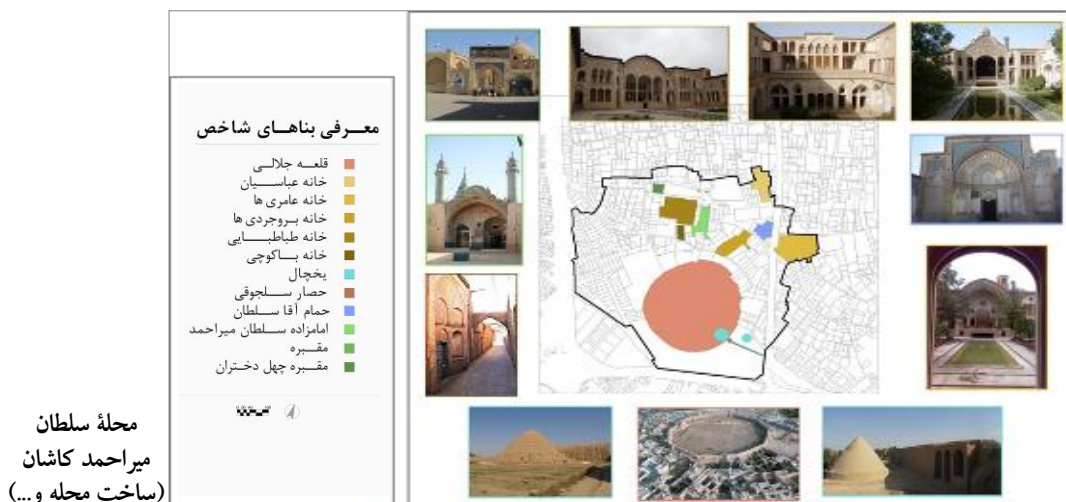
شکل ۱: معرفی عناصر شاخص محله سلطان میراحمد (منبع عکس و معرفی عناصر: نگارنده  
منبع نقشه شهری: طرح بهسازی و نوسازی بافت فرسوده کاشان سال ۱۳۸۹)

بافت ارگانیک محله سلطان میراحمد ساختار فضایی پیچیده‌ای را ایجاد کرده که باعث به‌وجود آمدن گذرها و مرکز محله‌ها شده است. با حرکت در این فضاهای باز عمومی، دیدهای متوالی با ترکیب فضایی و حجمی متفاوتی پیش رو قرار می‌گیرد. محورهای شهری در اطراف محله، لبه‌های فعال و سرزنده بافت هستند. این در صورتی است که فعالیت در امتداد محور علوی به داخل بافت (نک: شکل ۱) نیز نفوذ می‌کند.

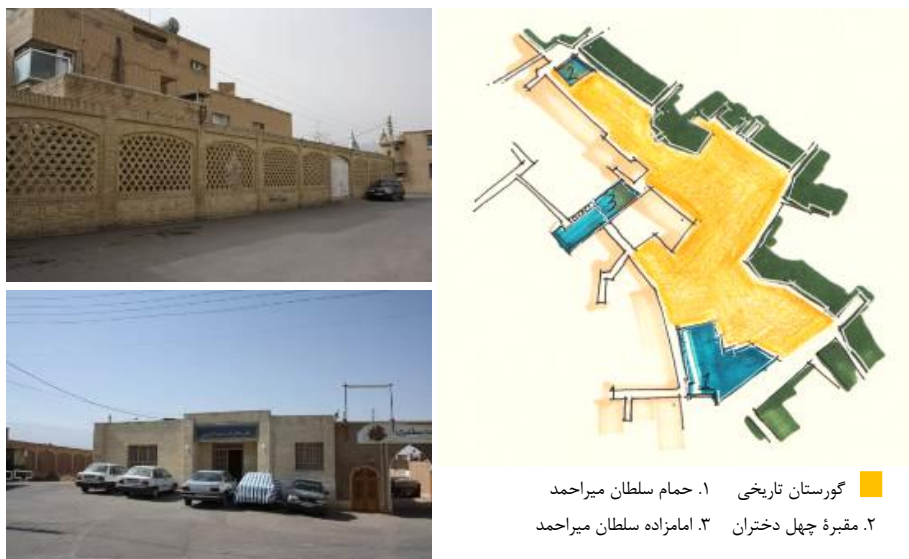
شکل (۳): کروکی محدوده گورستان تاریخی، هنرستان شهید آوینی و مرکز بهداشتی سلطان میراحمد (منبع: نگارنده)

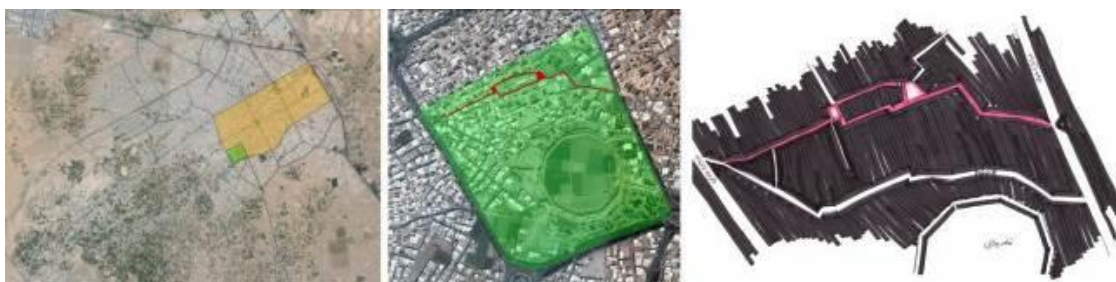
شکل (۴): معرفی بافت تاریخی کاشان و محدوده مورد مطالعه (منبع: نگارنده)

محدوده بافت تاریخی کاشان    محدوده سلطان میراحمد    گذر و محدوده مورد مطالعه

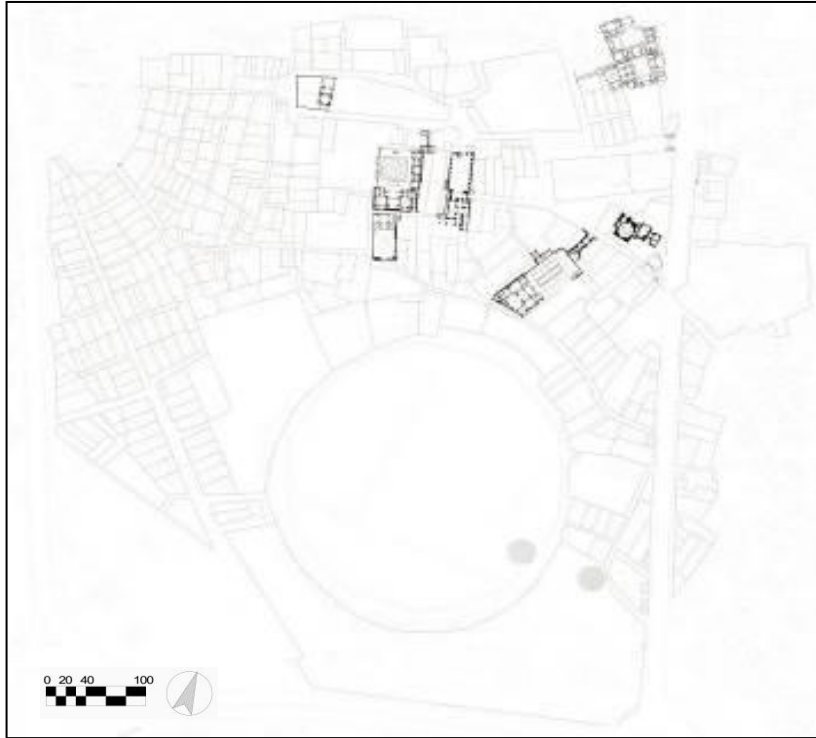
نقشه ۱: معرفی بناهای شاخص معماری در جوار محدوده مورد مطالعه (منبع: نگارنده)

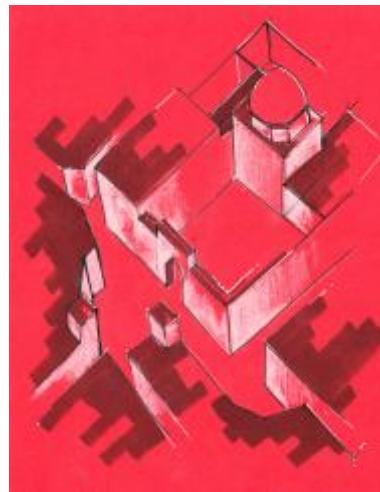
ترسیم ۵: نمای سه‌بعدی فضای شهری (منبع: نگارنده)

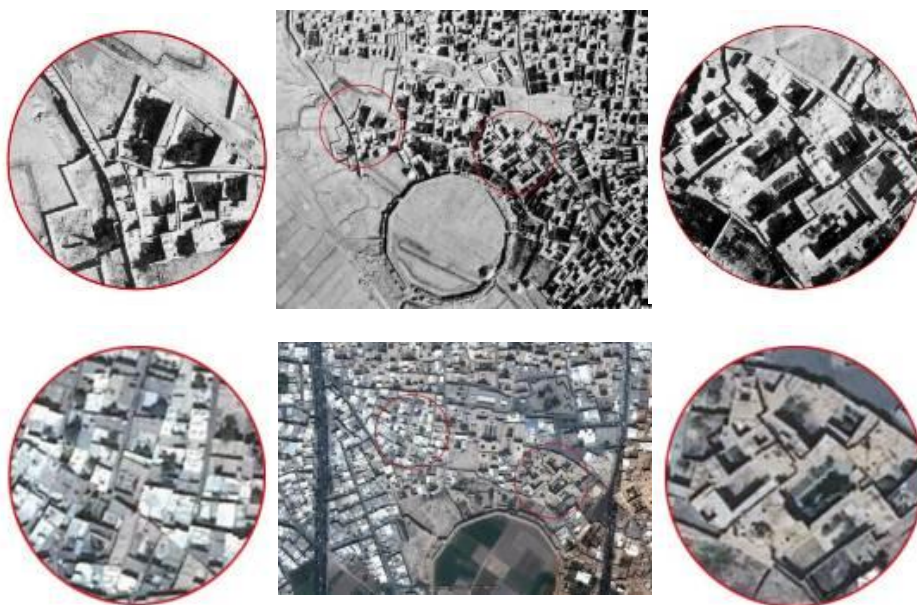
شکل ۵: مطالعه الگوی بافت و تغییرات آن در سال‌های ۱۳۳۵ (تصویر بالا) و ۱۳۹۳ (تصویر پایین)

نقشه‌های تهیه‌شده از عکس‌های هوایی، گویای تغییر بسیار مشهود و قابل لمس الگوی بافت مورد مطالعه است. این تغییر الگو حاصل مداخله‌های دهه‌های اخیر و مجموعه قوانینی است که ساخت‌وساز در بافت را هدایت کرده است. بخش شرقی محدوده مورد مطالعه نسبت به بخش غربی، دچار تغییرات کمتری شده است. این موضوع باعث شده است که یکپارچگی بافت دو بخش یادشده از بین برود و محله از نظر ساخت فضایی واحدها و بافتی که ایجاد می‌کنند، دچار گسستگی شود. بررسی محدوده مورد مطالعه نشان می‌دهد که بافت منسجم و یکدست سال ۱۳۳۵، در سال ۱۳۶۱ شاهد دگرگونی بوده و این روند تا کنون ادامه داشته است. این دگرگونی شامل تغییرات وسیع در الگوی ساخت بناها و خانه‌هاست که خود حاصل تغییر حیات مرکزی به حیاطی است که بنا بر قواعد طرح‌های جامع، نه یک فضای بااهمیت که باقی‌مانده محدوده ساخته‌شده واحدهای مسکونی است. این موضوع علاوه بر تغییر شکل فضاهای باز خانه‌ها، کم شدن سهم فضای باز در طرح واحدهای مسکونی را نیز در پی داشته است. شایان ذکر است که در روند دگرگونی‌های دهه‌های اخیر و با انجام تفکیک، قطعات زمین به‌طور معمول کوچک‌تر شده و تعداد مالکین در محدوده مورد نظر افزایش یافته است.

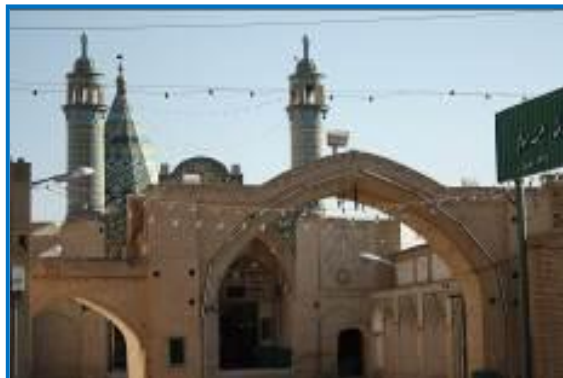
شکل ۶: نمای امامزاده سلطان میراحمد در محله سلطان میراحمد  
توضیحات: آشفته‌گی حاصل از سیم‌کشی و برق‌رسانی نامطلوب  
(منبع: نگارنده)

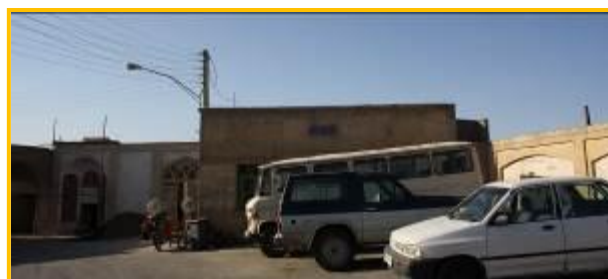
شکل ۷: مرکز محله سلطان میراحمد که محلی برای پارک وسایل نقلیه و پارکینگ شده است.  
(منبع: نگارنده)

تمامی فضاهای شهری مورد مطالعه در این مقاله همچون مرکز محله سلطان میراحمد (شکل ۷ و ۸)، فضای شهری مقابل مقبره چهل دختران (شکل ۹) و گذر مقابل خانه بروجردی‌ها (شکل ۱۰ و ۱۱)، دچار آشفته‌گی بصری و مشکلات یادشده هستند. تقریباً تمامی فضاهای شهری یادشده در حال حاضر، نقش و کارکرد پارکینگ عمومی محدوده را بر عهده دارند؛ به خصوص آنکه رفت و آمد وسایل نقلیه مربوط به آمدوشد گردشگران نیز بر آن افزوده شده است. این کاربری جدید نه فقط منجر به آشفته‌گی بصری شده، بلکه کاربری گذشته این مراکز را که به تعامل و زندگی اجتماعی ساکنان اختصاص داشته است، تحت الشعاع قرار داده است. همچنین نصب تأسیسات شهری چون تیر برق و سیم‌کشی‌ها و نصب تابلوهای تبلیغاتی در فضاهای شهری مورد مطالعه موجب آشفته‌گی بصری محدوده شده است.

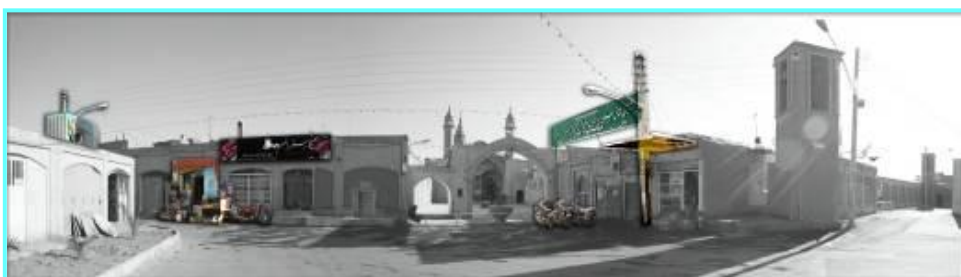
شکل ۸: مرکز محله سلطان میراحمد که عوامل آشفته‌گی بصری در آن به صورت رنگی نمایش داده شده است.  
(منبع: نگارنده)

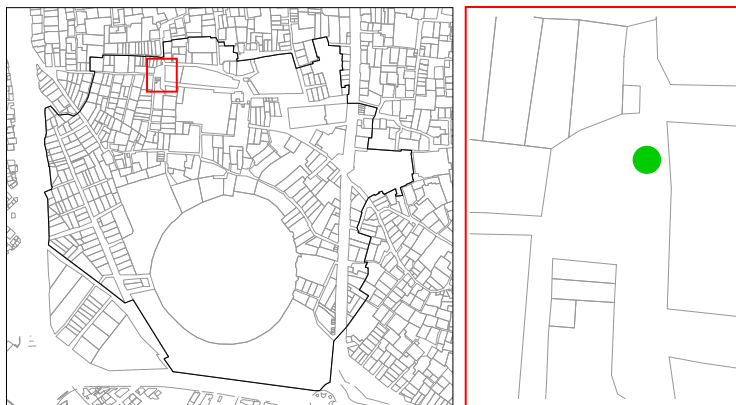
نقشه ۵: جانمایی فضای تقسیم مقابل مقبره چهل دختران و تصاویر ارائه شده از آن در محدوده مورد مطالعه  
(منبع: نگارنده)

این قسمت به عنوان یک فضای تقسیم در این محدوده شناخته می‌شود. این موضوع تا حد قابل توجهی مرهون وجود مقبره است؛ به‌خصوص در پاره‌ای مقاطع زمانی تعاملات اجتماعی بیش‌تری در این فضا دیده می‌شود که بیشتر تابع استفاده مقطعی از فضای حسینه است. این فضا از شمال به یک کارگاه شعربافی و یک خانه مسکونی، از غرب و جنوب به خانهٔ مسکونی و از شرق به مقبرهٔ چهل دختران، مقبرهٔ خانوادگی خاندان ابریشمی و حسینه محدود می‌شود. سه گذر اصلی و دو گذر فرعی به این فضای تقسیم منتهی می‌شود.

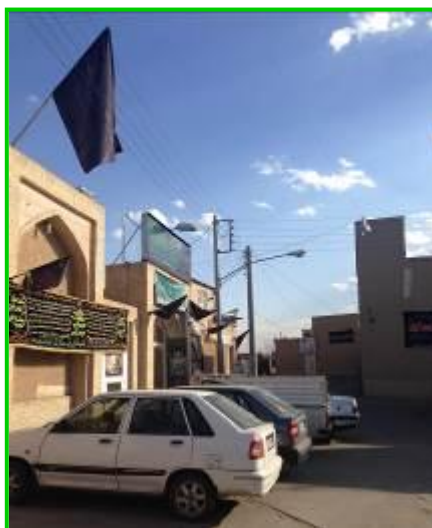
شکل ۹: فضای تقسیم مقابل مقبره چهل دختران توضیحات: نصب پرچم و تابلو، پارک وسایل نقلیه و برق رسانی نامطلوب موجب آشفتگی بصری در محوطه شده است. (منبع: نگارنده)

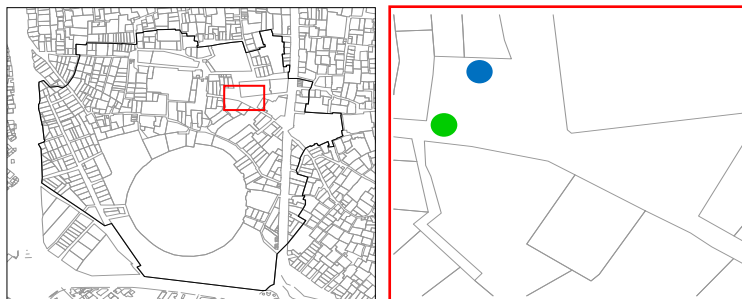
نقشه ۶: جانمایی گذر مقابل خانه بروجردی ها و تصاویر ارائه شده از آن در محدوده مورد مطالعه (منبع: نگارنده)

در بر شمالی این گذر، حمام سلطان میراحمد، مرکز بهداشت، چند خانه و واحد تجاری و در بر جنوبی آن خانه بروجردی، چند خانه و یک گذر فرعی قرار دارد که دسترسی به چند واحد مسکونی را میسر می‌کند. انتهای گذر به امامزاده سلطان میراحمد منتهی می‌شود و از سمت شرق توسط خیابان علوی قطع می‌شود.

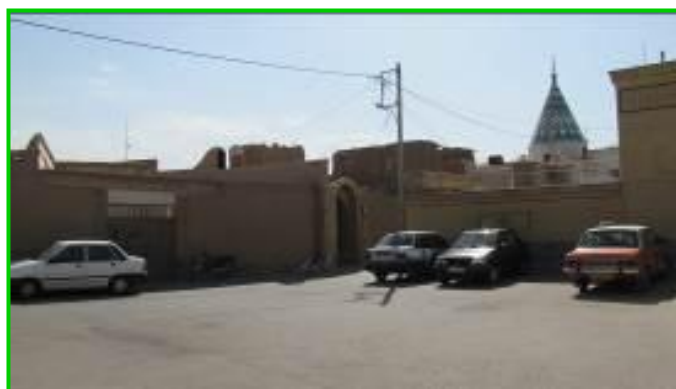
شکل ۱۰: گذر مقابل خانه بروجردی ها که پارک وسایل نقلیه و سیم کشی نامناسب موجب برهم خوردن نظم بصری آن شده است. (منبع: نگارنده)

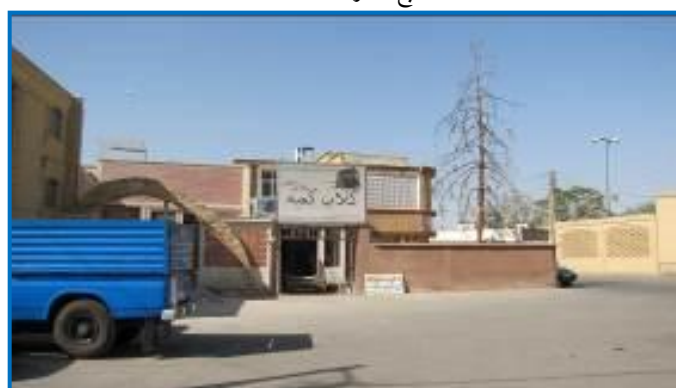
شکل ۱۱: گذر مقابل خانه بروجردی ها نصب تابلوهای تبلیغاتی و پارک وسایل نقلیه موجب برهم زدن نظم بصری شده است. (منبع: نگارنده)

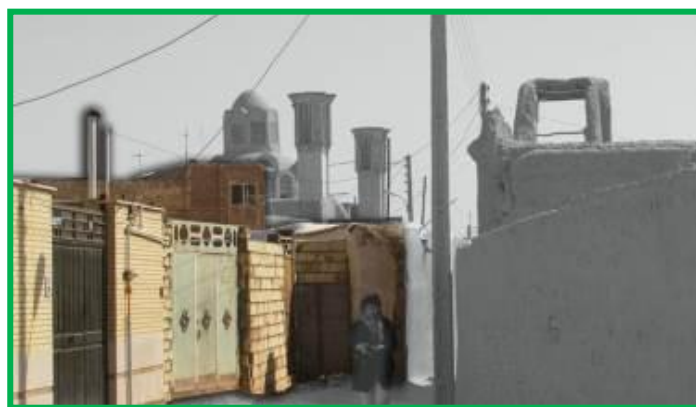
شکل ۱۲: ناهماهنگی در جداره‌های سازنده گذر قرار گرفته در جنوب خانه بروجردی‌ها (منبع: نگارنده)

از دیگر عوامل بروز تغییرات در یک بافت تاریخی، تغییر در جداره‌های سازنده و تشکیل‌دهنده بافت است که معمولاً در اثر ساخت‌وسازهای جدید ایجاد می‌شود. عدم هماهنگی در جداره‌ها و بدنه‌ها موجب بروز گسست در یکپارچگی بصری بافت می‌شود. نمونه‌هایی از این نوع جداره‌ها در دو گذر اصلی محله قابل مشاهده است (شکل ۱۲ و ۱۳).

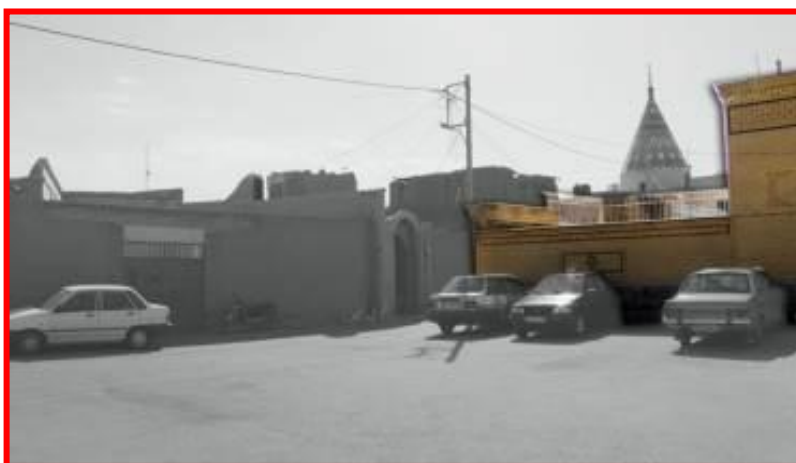
شکل ۱۳: ناهماهنگی در جداره‌های سازنده گذر قرار گرفته در جنوب خانه بروجردی‌ها (منبع: نگارنده)

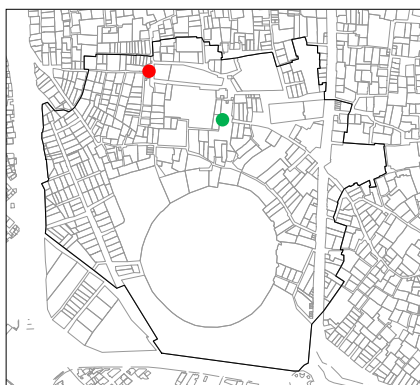
نقشه ۸: الحاقات امامزاده سلطان میراحمد و بقعه چهل دختران

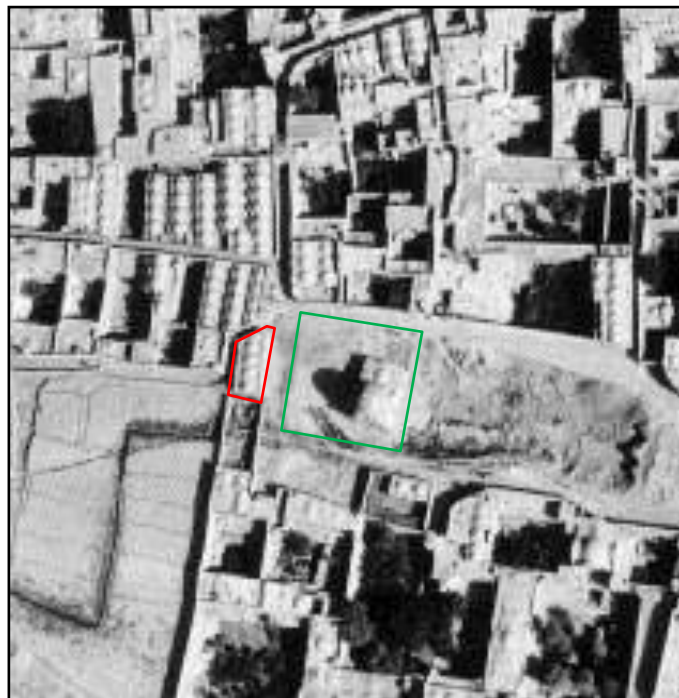
شکل ۱۵: حذف یک عنصر شهری در مقابل بقعه چهل دختران براساس عکس هوایی ۱۳۳۵.  
عنصر حذف شده به رنگ قرمز و بقعه چهل دختران به رنگ سبز نمایش داده شده است.  
(منبع: نگارنده)

یکی دیگر از نمونه‌های حذف در محدوده مورد مطالعه، در فضای تقسیم مقابل بقعه چهل دختران قابل مشاهده است. (نک: شکل ۱۵) با توجه به مدارک تصویری موجود (تصویر هوایی ۱۳۳۵)، حذف بخشی از یک بنا موجب ایجاد یک فضای باز شهری یا یک معبر شده است. این فضا، کارکردی چون مرکز محله و همچنین فضای تقسیم برای

دسترسی به بخش‌های مختلف را یافته است. این تغییر با توجه به نبود مدرک کافی دال بر چگونگی بنا و کارکرد اصلی آن در گذشته و همچنین عملکرد جدید نه چندان ناهم‌هنگ آن با بافت اطراف، می‌تواند مثبت تلقی شود.

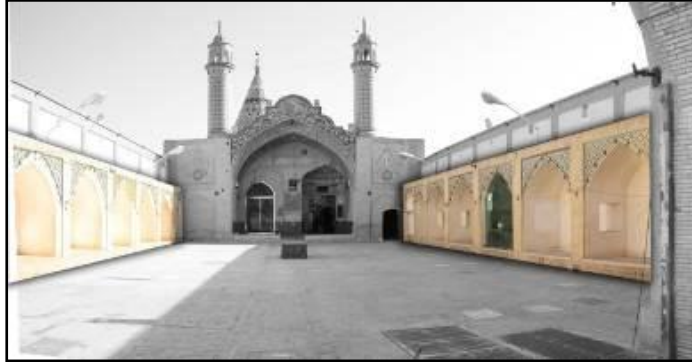
شکل ۱۶: الحاق طاق نما به حیاط ورودی مقابل امامزاده سلطان میراحمد  
توضیح: طاق نماها با تفاوت رنگ نمایش داده شده‌اند. (منبع: نگارنده)

نمونه دیگری از این نوع تغییرات در الحاق برخی عناصر به فضاهای شهری قابل مشاهده است. طاق نماهای داخل حیاط امامزاده سلطان میراحمد و همچنین حیاط و دیوار پیرامون بقعه چهل دختران، از جمله نمونه های الحاق عناصر به فضای شهری بافت مورد مطالعه به شمار می آیند. این دو الحاق با مقایسه دو وضعیت قابل مشاهده در عکس های هوایی سال ۱۳۳۵ و ۱۳۹۳ درک می شود. الحاقات یاد شده به احتمال قریب به یقین در تعمیرات و بازسازی های بعد از سال ۱۳۳۵ به فضاهای شهری الحاق شده و تعریف فضای مورد بحث را تغییر داده اند. (نک: شکل ۱۶ و ۱۷) نمونه دیگر، افزوده شدن دو کاربری عمومی مدرسه و مرکز بهداشت در زمین های گورستان قدیمی محله سلطان میراحمد است که به بعد از سال ۱۳۳۵ مربوط می شوند. (نک: شکل ۱۸)

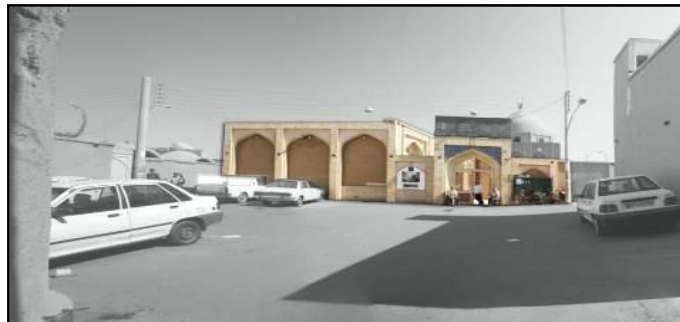
شکل ۱۷: الحاق دیوار و حیاط به مقبره چهل دختران  
توضیح: بخش الحاق شده با تفاوت رنگ نمایش داده شده است. (منبع: نگارنده)
